# KATALOG NEJČASTĚJŠÍCH VAD PŘECHODNÉHO DOPRAVNÍHO ZNAČENÍ NA DÁLNICÍCH

## 2016

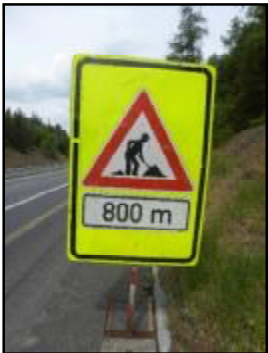
| provedení dopravních značek | | na fluorescenčním podkladu je černé orámování = rozpor s čl. 2. 4. 6 TP 66 a s výkresem opakovaných řešení ŘSD R 24 |

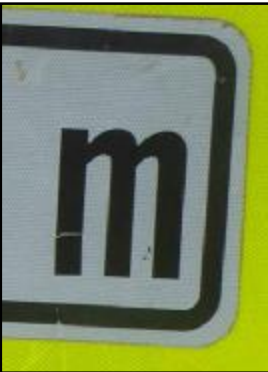
| provedení dopravních značek | | je použito špatné písmo = rozpor s VL 6.1 |

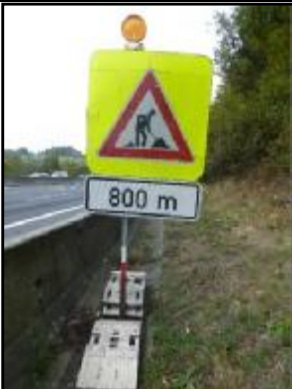
| provedení dopravních značek | | <p>1/ současné použití výstražného světla a žlutozeleného fluorescenčního podkladu = rozpor s vyhláškou č. 294/2015 Sb.</p> <p>2/ značka s DT jsou osazeny excentricky pouze na jednom sloupku = nedostatečná odolnost proti namáhání větrem</p> <p>3/ nesprávná velikost značky, DT není na ŽZ fluo podkladu = rozpor s TP 66 a výkresem R 24</p> |

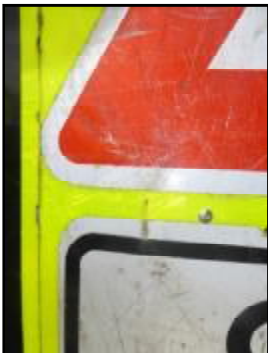
| provedení dopravních značek | | <p>1/ nejsou použity pouze folie třídy RA3 = rozpor s výkresem R 24</p> <p>2/ rozdíl konstant retroreflexe KR je větší než 2 = rozpor s PPK – FOL</p> |

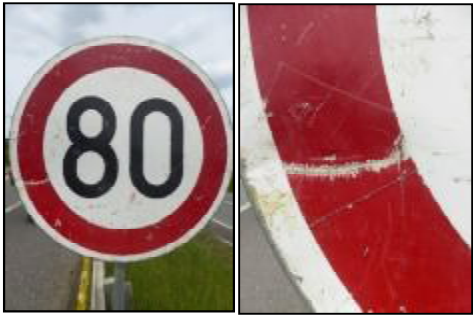
| provedení dopravních značek | | je použita třída retroreflexe RA1 = rozpor s tab. 1 TP 66 a PPK – PRE |

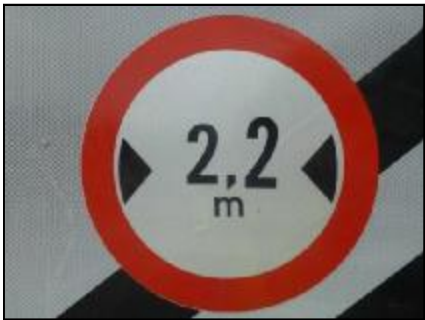
| provedení dopravních značek | | 1/ symbol značky B 15 je z balotinové fólie třídy RA1 = rozpor s tab. 1 TP 66 a PPK – PRE<br><br>2/ špatná velikost a typ písma = rozpor s VL 6.1 |

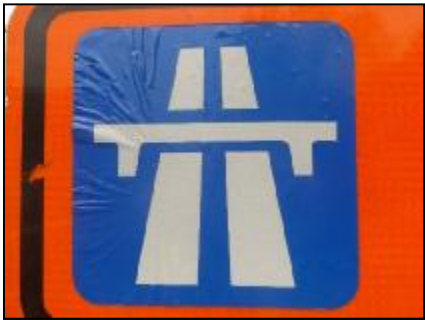
| provedení dopravních značek | | symbol značky IP 14a je z balotinové fólie třídy RA1 = rozpor s tab. 1 TP 66 a PPK – PRE |

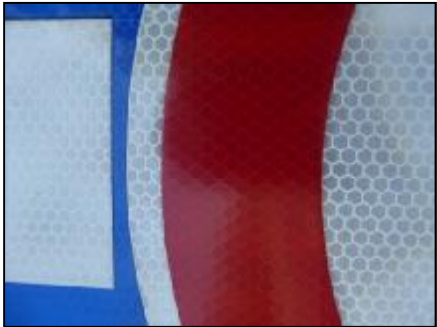
| provedení dopravních značek | | červený kruh symbolu zákazové značky je z fólie EGP (třída RA1) = rozpor s tab. 1 TP 66 a PPK – PRE |

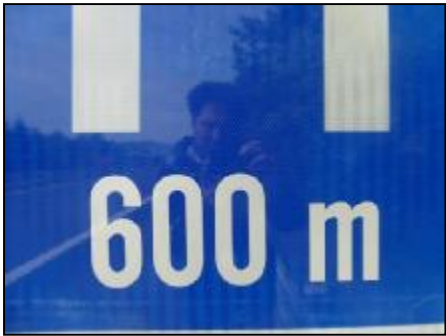
| provedení dopravních značek | | <p>1/ údaj „600 m“ je z balotinové fólie třídy RA1 = rozpor s tab. 1 TP 66 a PPK – PRE</p> <p>2/ špatný typ písma = rozpor s VL 6.1</p> |

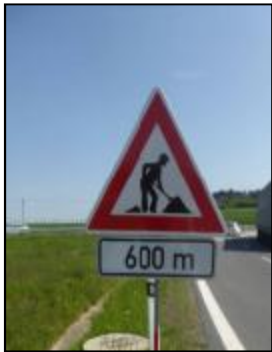
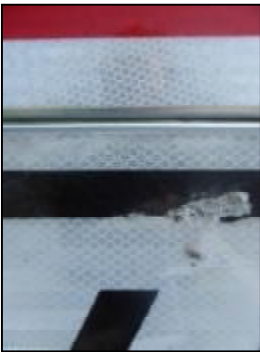
| provedení dopravních značek | | <p>při kombinaci fólií nesmí podle PPK – FOL přesáhnout rozdíl konstanty retroreflexe (KR) 2. Na obrázku je špatná kombinace na značce A 15 z fólie Avery Dennison série 6500 (KR = 3,4) a 3M série 3930 (KR = 6,8 až 7)</p> |

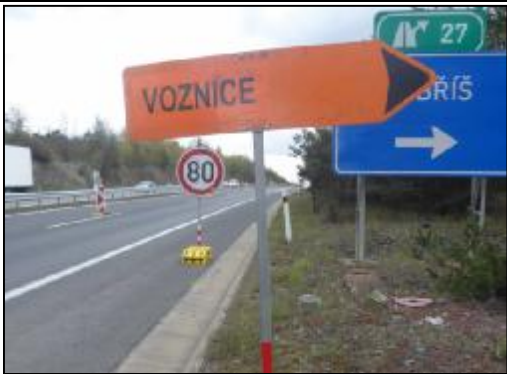
| provedení dopravních značek | | <p>neretroflexní značka = rozpor s ČSN EN 12 899-1, tab. 1 TP 66, TP 143 a PPK – PRE</p> |

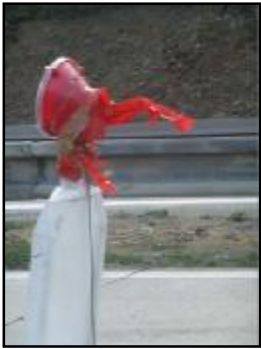
| provedení dopravních zařízení a světelných signálů | | nepřípustné poškození výstražného světla; světlo je navíc natočeno jiným směrem než Z 4; Z 4 je nahnutá po nehodě |

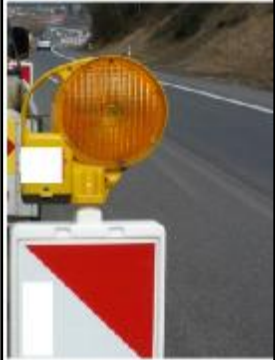
| provedení světelných signálů | | nepřípustné použití světel typu 2 nebo 3 (dle TP 66) na příčné uzavěře = rozpor s obr. 8 TP 66 a PPK – PRE |

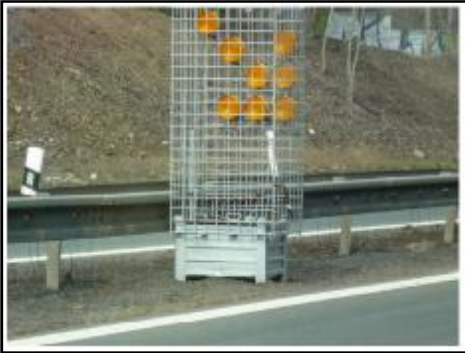
| provedení světelných signálů | | použití neschválené ochranné klece a ocelové bedny = rozpor s TP 66 |

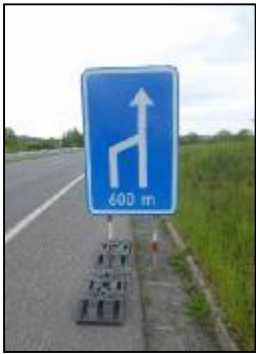
| osazení dopravních značek | | nepřípustné uchycení značky na dvou sloupcích pouze na jedné straně = nedostatečná odolnost proti větru |

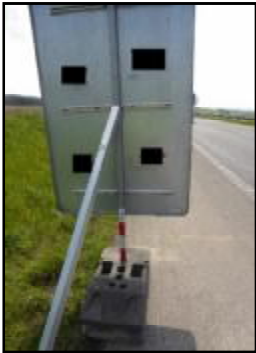
| osazení dopravních značek | | použití neschválené šikmé vzpěry, která při nárazu může vniknout do vozidla = rozpor s TP 66, PPK – PRE a schvalovacím systémem; min. požadavky na stabilitu dopravní značky jsou uvedeny v TP 66 čl. 2. 7 a v TP 143 |

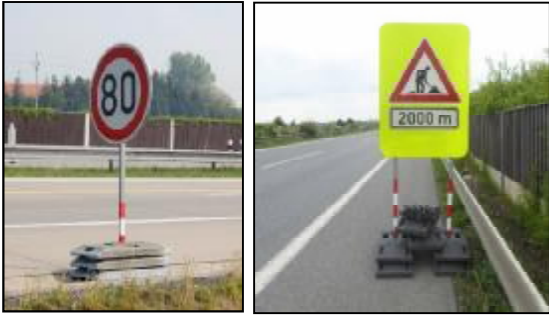
| <p>osazení dopravních značek</p> | | <p>nebezpečné a nepřípustné použití více podkladních desek než dvou na sobě = rozpor s TP 66 a s PPK – PRE</p> |

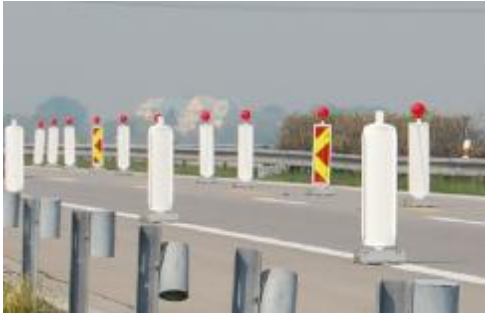
| <p>provedení dopravních zařízení</p> | | <p>použití ŽZ fluorescenčních desek Z 4 společně s výstražnými světly = rozpor s TP 66 a s vyhláškou č. 294/2015 Sb.</p> |

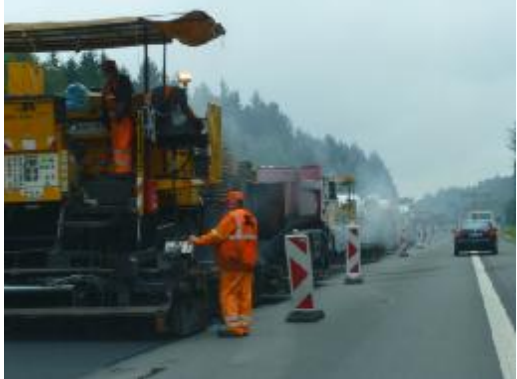
| <p>umístění přechodného značení</p> | | <p>příliš malý bezpečnostní odstup mezi jízdním pruhem a pracovním místem, zbytečně široký jízdní pruh = rozpor s Provozními směnicemi ŘSD a požadavky na BOZP</p> |

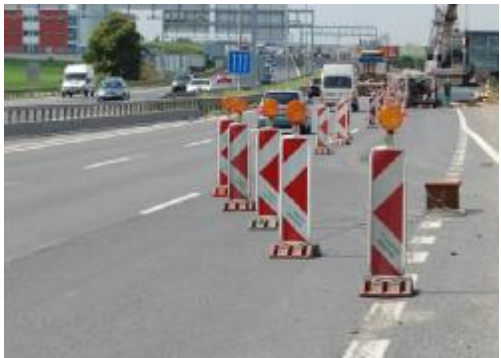
| <p>umístění přechodného značení</p> | | <p>příliš krátká příčná uzavěra = rozpor s požadavkem na délku příčné uzavěry jízdního pruhu 100 m</p> |

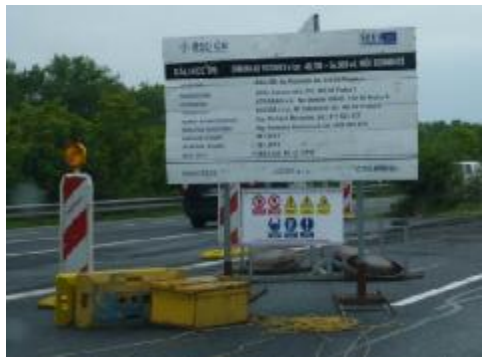
| <p>osazení dopravních značek a dopravních zařízení</p> | | <p>nepřípustné dodatečné zatížení různých konstrukcí, seskupení prvků zhoršující následky nehody = rozpor s TP 66</p> |

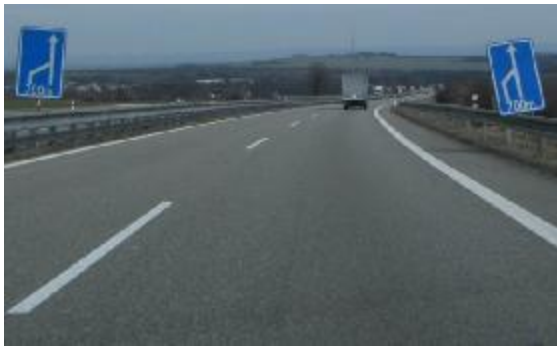
| provedení<br>dopravních<br>značek | | špatná grafika svislých značek = rozpor<br>s VL 6.1 |

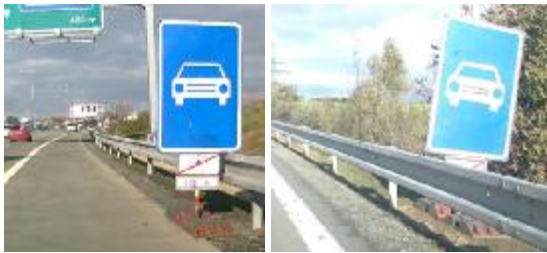
| osazení<br>dopravních<br>značek | | příliš nízko umístěné značky a dodatkové<br>tabulky = rozpor s TP 66 a PPK – PRE |

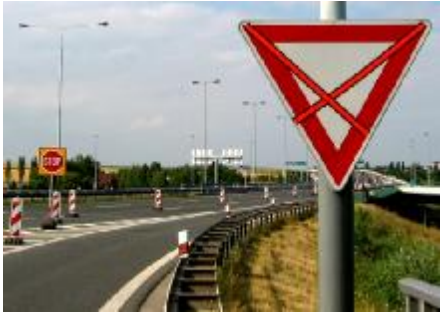
| zrušení platnosti<br>dopravních<br>značek | | škrtnutí značky P4 nahrazené značkou P 6<br>místo jejího zakrytí nebo demontáže =<br>rozpor s § 3 vyhlášky 294/2015 Sb. a s čl.<br>2.4.7 TP 66 |

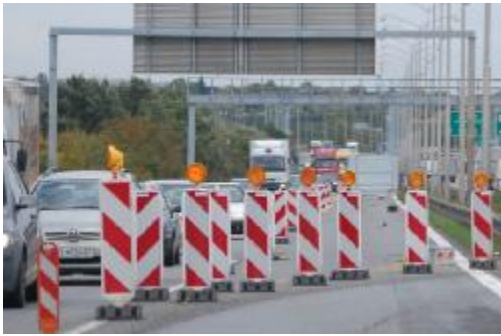
| provedení<br>dopravních<br>zařízení a<br>světelných<br>signálů | | 1/ použití oboustranných desek Z 4<br><br>2/ výstražné světlo není upevněno k desce<br>Z 4 šroubem – světlo svítí jinam než<br>ukazuje Z 4 a navíc může při nehodě<br>odletět |

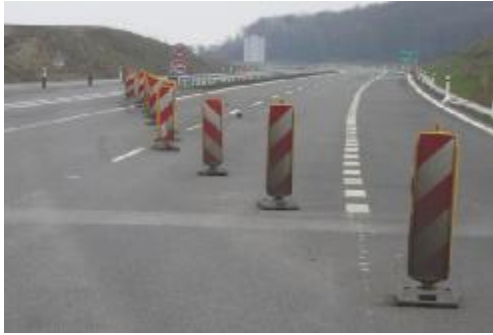
| údržba<br>dopravních<br>zařízení | | špinavé a rozházené desky Z 4 = rozpor<br>s čl. 1.4 TP 66, PPK – PRE a s požadavky<br>na každodenní kontrolu přechodného<br>značení |

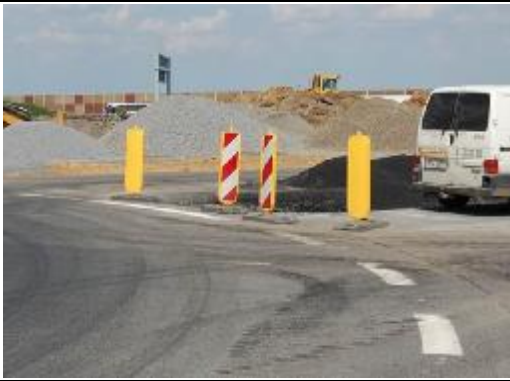
| <p>údržba<br/>dopravních<br/>zařízení</p> | | <p>špatné natočení desek Z 4 po delší dobu =<br/>rozpor s čl. 1.4 TP 66, PPK – PRE a<br/>s požadavky na každodenní kontrolu<br/>přechodného značení</p> |

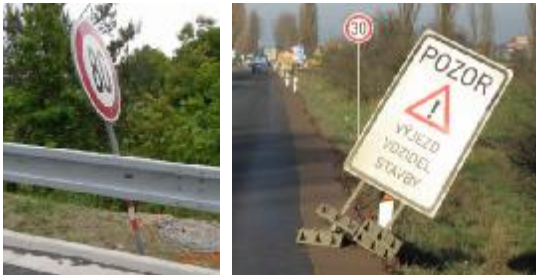
| <p>údržba<br/>dopravních<br/>značek</p> | | <p>nakloněné značky = rozpor s čl. 1.4 TP 66,<br/>PPK – PRE a s požadavky na každodenní<br/>kontrolu přechodného značení</p> |

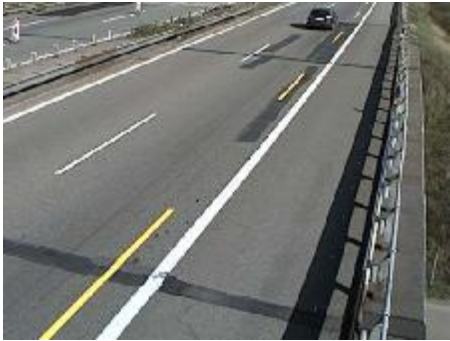
| <p>neoprávněně<br/>užité přechodné<br/>značení</p> | | <p>žluté čáry přechodného značení<br/>ponechané na vozovce po skončení<br/>uzavírky = rozpor s § 78 zákona<br/>č. 361/2000 Sb. a s čl. 1.4 TP 66</p> |

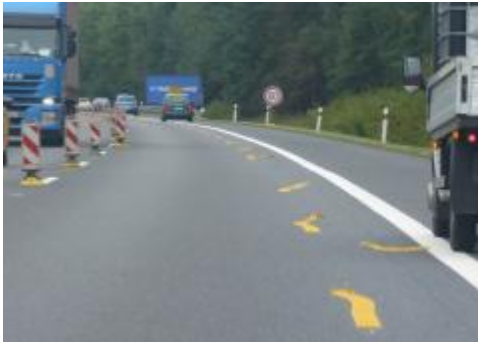
| <p>provedení<br/>vodorovného<br/>značení</p> | | <p>odpadlá folie pro přechodné vodorovné<br/>značení (nedodržení technologického<br/>postupu při pokládce) = rozpor s čl. 1.4 TP<br/>66</p> |

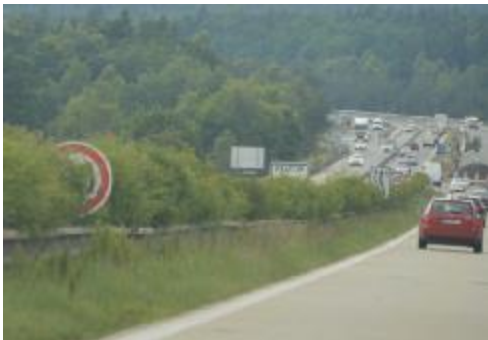
| <p>osazení<br/>dopravních<br/>značek</p> | | <p>nízko osazené a zarostlé dopravní značky<br/>= rozpor s § 2 vyhlášky č. 294/2015 Sb.</p> |

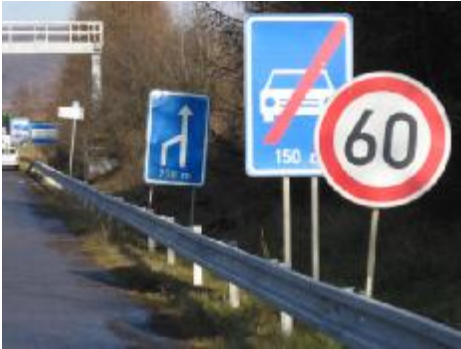
| <p>umístění<br/>dopravních<br/>značek</p> | | <p>značky jsou příliš blízko za sebou, vzniká nepřehledná situace, na kterou řidič nedokáže patřičně reagovat = rozpor s § 2 vyhlášky č. 294/2015 Sb.</p> |

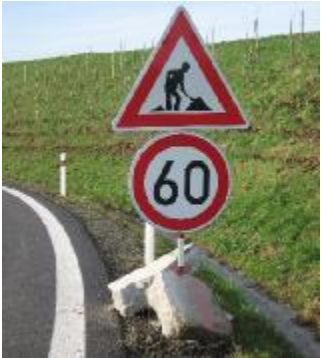
| <p>osazení<br/>dopravních<br/>značek</p> | | <p>nebezpečné zatížení stojanu značky vytváří překážku provozu = rozpor s § 62 zákona č. 361/2000 Sb.</p> |
